RELATOS DE OBRAS EM ESTACAS ESCAVADAS COM BULBOS, BLOCO-SAPATA E
ARMAÇÃO COM TELA NYLON.

*CASE STUDIES OF BUILDINGS WITH BORED UNDERREAMED PILES,
SHALLOW-BLOCKS AND NYLON SCREEN PROTECTED REINFORCEMENT.*

GALINDO MARQUES, ABEL*
FIGUEIREDO MARQUES, JULIANE ANDRÉIA**

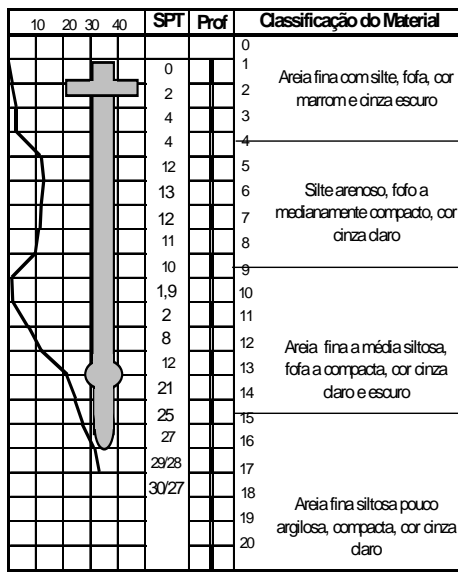
Figura 2 – (a) Perfil do terreno da estaca M1; (b) Curva carga x recalque do bloco-sapata/estaca

Trata-se de um bloco-sapata com dimensões de base de 1,5m x 1,5m, sobre estaca escavada com bulbos, comprimento de 16m e diâmetro de 400mm, formando uma estaca-T. Propositadamente o bloco-sapata apoiou-se na profundidade de 2,5m, onde se tem a transição de argila arenosa muito mole para areia fina siltosa fofa com SPT de 1 a 2 golpes (Figura 2a).

Com objetivo de se obter a carga absorvida pela estaca nos primeiros 50mm de recalque, apoiou-se o bloco-sapata sobre um isopor de 50mm de espessura. A Figura 2b apresenta a curva carga x recalque do conjunto bloco-sapata/estaca (estaca T). Até o ponto A dessa curva, teve-se tão somente a participação da estaca isoladamente. A partir do ponto A o bloco-sapata apoiou-se no solo e o conjunto passou a absorver a carga solidariamente. Aplicando-se VAN der VEEN (1953) às duas situações, encontra-se carga de ruptura de 2060 kN para a estaca trabalhando isoladamente, e para o conjunto bloco-sapata/estaca 2730 kN (MARQUES & MARQUES, 2000).

Este resultado mostra que mesmo nos terrenos de baixíssima capacidade de carga a contribuição do bloco-sapata é considerável. Neste caso, teve-se um ganho de mais de 30% na carga de ruptura da estaca. Este fato é relevante nos projetos de fundações de estruturas que admitem recalques maiores.

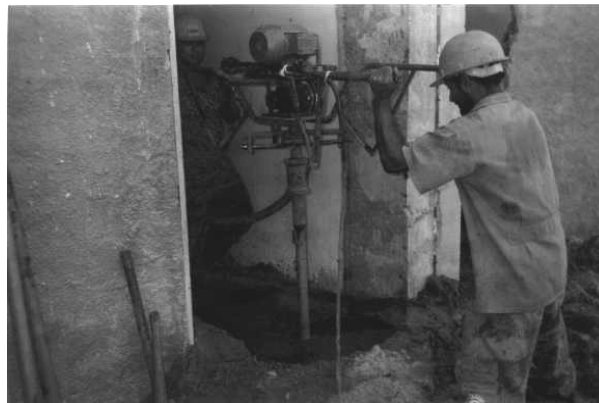
Figura 4 – Trado semimecanizado.

dos pilares de difícil acesso, estacas executadas com trado semimecanizado (Figura 4), com diâmetro de fuste e de bulbo (próximo à extremidade) de 25 cm e 60 cm, respectivamente, para carga de trabalho de 300kN. Para os pilares de fácil acesso, adotou-se estacas com diâmetro de fuste de 35cm, bulbo de 70cm e carga de trabalho de 450kN, executadas com máquinas perfuratrizes. Os perfis típicos do subsolo da área em que está localizado o citado estádio, são os apresentados nas Figuras 5a (SP-4) e 5b (SP-1). Os furos de sondagem desses perfis distam-se entre si uns 220m, situam-se em lados opostos em relação ao centro do campo de futebol, e nesses locais foram executadas as provas de carga, cujos os resultados são mostrados no Quadro 1.

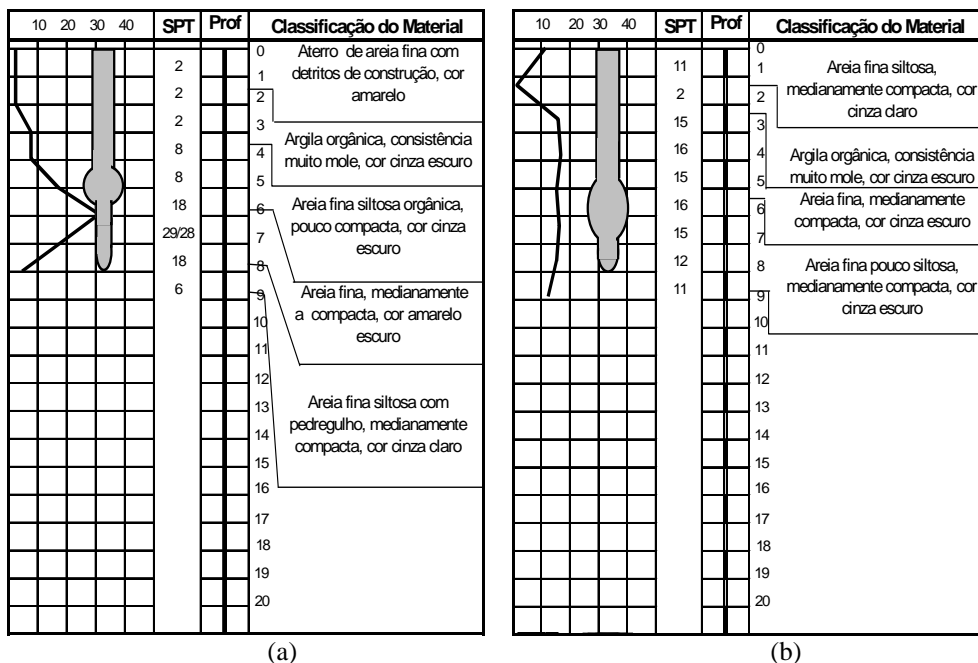
Figura 5 – (a) Perfil de sondagem SP4; (b) Perfil de sondagem SP1

Estaca	Sondagem	D (m)	L (m)	Pe (kN)	ρ_t (mm)	ρ_p (mm)
C1	Figura 5a	0,25	8,0	1013	20,51	16,5
C2	Figura 5a	0,35	8,0	1013	13,75	11,09
C3	Figura 5b	0,25	8,0	1013	49,86	41,61
C4	Figura 5b	0,35	8,0	1506	32,78	25,56
T1	Figura 5a	0,40	10,0	506,5	6,45	3,79
T2	Figura 5a	0,40	10,0	506,5	9,63	7,79
T3	Figura 5a	0,40	10,0	506,5	7,72	4,90
T4	Figura 5b	0,40	11,0	753	5,49	2,60
T5	Figura 5b	0,40	11,0	753	1,69	1,68
T6	Figura 5b	0,40	11,0	506,5	2,11	1,35

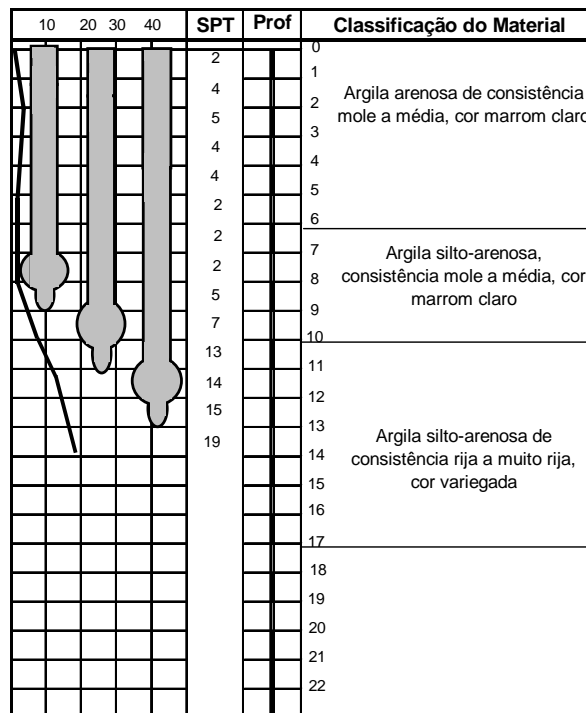
Figura 7 – Perfil do subsolo das estacas E1, E2 e E3.

Trata-se de resultados de provas de carga em estacas de 20cm de diâmetro e comprimento de 9, 11 e 13m executadas num terreno, cujo o perfil típico do subsolo é o apresentado na Figura 7. As estacas das provas de carga, E1 e E2, cujos resultados são apresentados no Quadro 2, têm comprimento de 9m e um bulbo próximo à ponta de diâmetro em torno de 50cm. Elas fazem parte de um conjunto de 216 estacas espaçadas de 1,8m, projetadas para funcionarem como redutores de recalques de um reservatório apoiado em um aterro compactado de 2m de altura. Cada estaca tem uma placa de coroamento de concreto armado, de 0,7m x 0,7m e altura de 10cm, que funciona como captél para receber parte da carga transmitida pelo aterro.
